**RAPPORT D'ENQUÊTE FERROVIAIRE**  
**R01E0009**

**DÉRAILLEMENT**

**DU TRAIN N° CP 966-02**  
**DU CHEMIN DE FER CANADIEN PACIFIQUE**  
**AU POINT MILLIAIRE 95,6 DE LA SUBDIVISION RED DEER**  
**RED DEER (ALBERTA)**  
**LE 2 FÉVRIER 2001**

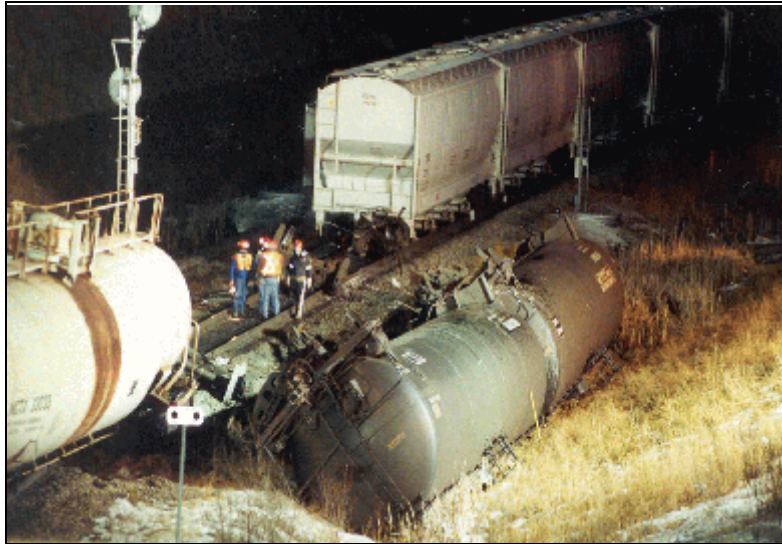
**Figure 2** - Wagon-citernes déraillés et renversés dans le fossé

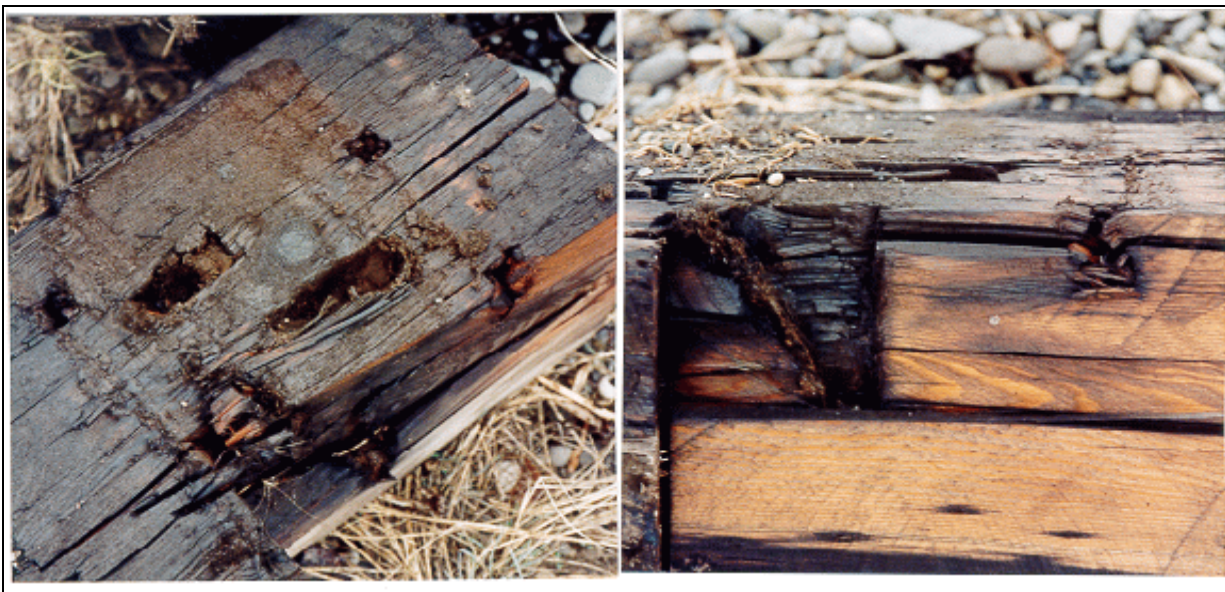
La voie de triage a été construite en 1991. À cet endroit, la voie était constituée de rails de 115 livres en différentes longueurs, fabriqués en 1986 par Algoma. Les rails étaient reliés entre eux par des éclisses à 6 boulons. La couche supérieure de plate-forme, le ballast et les dispositifs de fixation étaient en bon état. Une inspection des traverses faite après le déraillement a révélé un jeu latéral d'environ deux pouces et demi dans le trou de crampon et la selle de rail, à l'endroit où le déraillement a eu lieu. Des déformations dans les trous de crampon indiquaient que les traverses étaient détériorées et qu'elles ne pouvaient plus maintenir l'écartement des rails. La figure 4 montre le jeu latéral dans les trous de crampon.

**Figure 4** - Jeu latéral dans les trous de crampon

Le trou d'éclissage percé dans l'âme du rail montrait des dommages considérables dus au frottement à long terme du boulon contre le trou, ce qui révèle un serrage inadéquat du boulon à un certain moment. Comme le trou d'éclissage était complètement caché par l'écrou du boulon du côté extérieur et par une cale d'espacement du côté intérieur, les inspections visuelles du branchement n'ont pas permis de déceler les dommages. Il se peut que les inspections visuelles mensuelles et les inspections semestrielles détaillées des branchements, dont il est question dans la Notice technique du CFCP - Voie (NT) n° 33 (en vigueur le 1<sup>er</sup> avril 2000), ne permettent pas d'assurer adéquatement la détection des dommages subis par les trous d'éclissage dans les tronçons à haut risque.

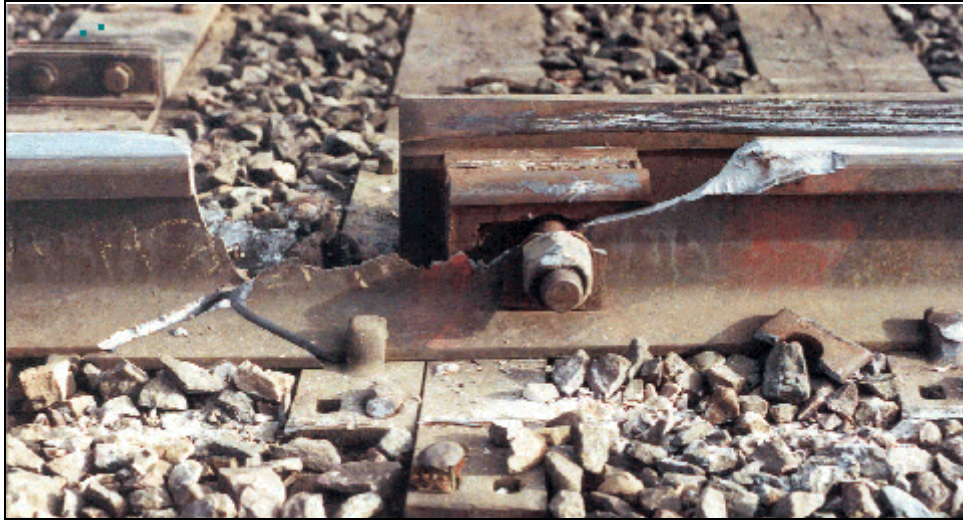
Des marques de roues sur les traverses et les dispositifs de fixation indiquent que le premier des cinq wagons-citernes chargés d'ammoniac anhydre qui ont déraillé a quitté la voie à un endroit où la voie ferrée présentait un surécartement de deux pouces et quart. Après avoir déraillé, le wagon a parcouru environ 90 pieds, après quoi il a quitté les rails à la hauteur d'un coeur de croisement. Quand la roue avant du bogie déraillé a heurté la patte-de-lièvre du coeur de croisement, la force latérale exercée sur l'éclisse reliant le rail de roulement et le contre-rail du rail opposé a causé la rupture complète du rail. On a découvert que le point d'origine de la rupture se trouvait dans un trou d'éclissage endommagé qui reliait un contre-rail à un rail de roulement (voir la figure 5).

**Figure 5** - Le rail brisé là où les wagons ont quitté la voie

Les analyses du Laboratoire technique du BST ont révélé que la rupture est surtout attribuable à une surcharge découlant de la présence de précriques de part et d'autre d'un trou d'éclissage. Les précriques étaient fortement oxydées, ce qui dénote une propagation à long terme. Une précricque mesurait 26 mm de longueur et avait traversé complètement l'âme du rail, épaisse de 17 mm. L'autre précricque mesurait 18 mm de longueur et atteignait une profondeur de 9 mm dans l'âme du rail. Elles coïncidaient toutes deux avec des dommages antérieurs considérables dus au frottement d'un boulon desserré. Le frottement avait déformé l'alésage du trou et avait causé l'extrusion du métal et la formation d'une lèvre sur la surface extérieure.

2. Le rail a été affaibli considérablement dans un trou d'éclissage détérioré qui était affecté par des fissures préexistantes. Ces fissures n'avaient pas été détectées à cet endroit, car la seule façon de les détecter aurait consisté à inspecter la voie au moyen d'appareils de détection des défauts du rail. Lors du déraillement, les contraintes latérales ponctuelles exercées par la roue du wagon déraillé ont été suffisantes pour causer la rupture finale du rail et entraîner le déraillement des wagons.

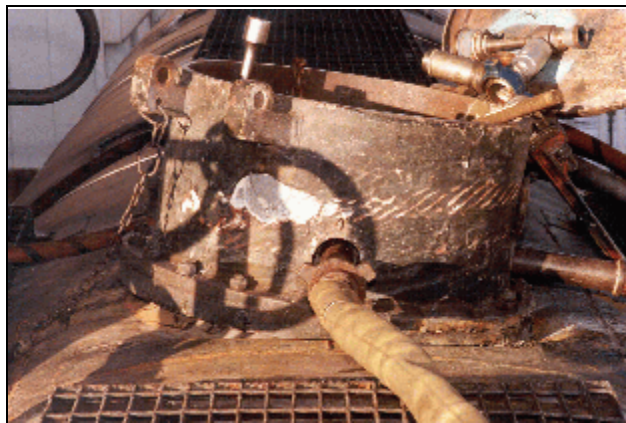
Trois wagons sont restés debout, mais les deux wagons de l'avant, (PROX 88421 et PROX 37981) se sont renversés quand ils sont tombés dans le fossé, et la buse de leur trou d'homme a heurté le sol gelé. Le wagon PROX 88421 a perdu tout son chargement au moment de l'impact (voir la figure 6). Le contenu des autres wagons qui ont déraillé n'a pas fui.

**Figure 6** - Dommages observés près du dôme du wagon PROX 88421

Le rapport n° LP 009/2001 du Laboratoire technique du BST indique que la buse du trou d'homme du wagon-citerne PROX 88421 a été soumise à une surcharge considérable au moment du déraillement et du renversement du wagon et qu'elle a alors subi une rupture fragile qui a laissé une ouverture d'environ 5,125 pouces carrés dans la zone affectée thermiquement de la soudure entre la buse du trou d'homme et les parois de la citerne (voir la figure 7). Le wagon a aussi subi une rupture par cisaillement du métal près de la longrine; cette rupture a été attribuée à une petite précricque localisée dans la soudure entre la longrine et la plaque, du côté extérieur de la longrine. Vu que l'ammoniac s'est répandu graduellement dans l'atmosphère, il ne s'est pas formé de gros nuage de gaz au moment de l'accident. De l'ammoniac liquide s'échappait encore lentement du wagon, 24 heures après l'accident.

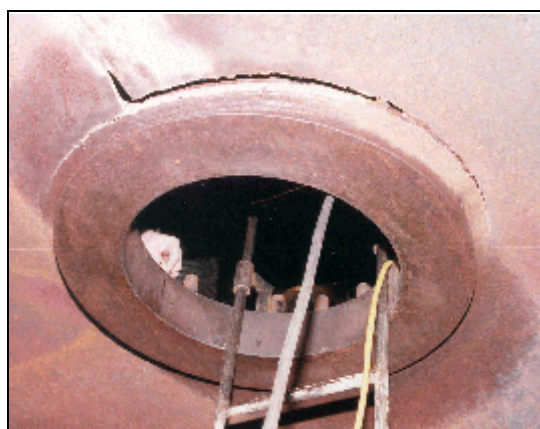
**Figure 7** - Photo montrant l'intérieur de la soudure qui s'est brisée autour du trou d'homme

Le rapport indique également que trois précricques peu profondes de 11 mm à 45 mm de longueur ont été décelées sur la surface intérieure de la tôle d'acier. Ces précricques sont probablement attribuables à des contraintes thermiques induites à l'époque de la construction. Il n'y avait pas de signe de propagation antérieure à l'impact, et les surfaces des fissures étaient recouvertes d'épaisses couches d'oxyde (rouille), ce qui indique qu'elles étaient déjà présentes depuis quelque temps. L'examen des dossiers d'exploitation et d'entretien de ce wagon (PROX 88421) n'a révélé aucun événement particulier, le wagon n'ayant jamais fait l'objet de réparations importantes. Le rapport indique aussi que la défaillance structurale a été causée par une rupture fragile due aux forces d'impact générées au moment où la buse du wagon-citerne chargé a heurté le sol gelé. L'analyse cinétique a révélé que le choc encaissé par la buse du wagon-citerne a été beaucoup plus violent que les contraintes auxquelles la structure du wagon est censée résister.

Le wagon-citerne PROX 88421 montrait trois précriques peu profondes sur la surface intérieure de la plaque-couvercle du trou d'homme. Selon toute vraisemblance, la formation de ces précriques a été causée par des contraintes thermiques induites par le soudage de la buse du trou d'homme aux parois de la citerne, lors de la construction. Des fissures de cette nature ne seraient pas censées affaiblir la résistance de la plaque-couvercle, mais elles introduisent une imperfection dans le métal de la surface et peuvent constituer des points de concentration des contraintes et être à l'origine d'une rupture fragile. Donc, même si les précriques en question peuvent être présentes pendant de nombreuses années sans pour autant compromettre l'intégrité de la plaque-couvercle dans des conditions d'exploitation normales, une rupture fragile peut se produire quand le métal est exposé à des contraintes anormalement fortes par temps froid. Les contraintes dues à l'impact contre la buse du trou d'homme ont excédé la résistance nominale de la structure de la citerne et ont occasionné une rupture fragile ainsi que la libération graduelle de l'ammoniac. La rupture fragile a été confinée à la zone affectée thermiquement de la soudure entre la buse du trou d'homme et les parois de la citerne.

3. Les contraintes dues à l'impact contre la buse du trou d'homme du wagon-citerne chargé d'ammoniac anhydre ont excédé la résistance nominale de la structure de la citerne et ont occasionné une rupture fragile et la libération graduelle de l'ammoniac. La rupture fragile a été limitée à la zone affectée thermiquement de la soudure entre la buse du trou d'homme et les parois de la citerne.

1. Au cours de la première semaine suivant le déraillement, la compagnie Procor a fait un relevé des parties déformées du wagon PROX 88421 et de l'autre wagon qui avait déraillé et s'était renversé (le wagon PROX 37981). Procor s'est aussi dotée d'une capacité d'analyse non linéaire par éléments finis. On a utilisé ces nouvelles ressources pour analyser les résultats des relevés relatifs aux zones déformées, afin de connaître la distribution des contraintes auxquelles les wagons ont été exposés. De plus, la conception des trous d'homme des autres modèles de wagons-citernes fait l'objet d'analyses du même genre. À terme, ce travail pourrait donner lieu à des améliorations dans la conception des wagons, améliorations qui pourraient s'appliquer à l'ensemble du parc de wagons-citernes de l'Amérique du Nord. De plus, abstraction faite du BST, Procor a procédé à d'autres essais de matériaux afin de confirmer les propriétés des matériaux des citernes et des soudures.
